WDVS - Sockelsanierung mit Kapillartrennschnitt und Sockelverblechung

DETAIL 1:5

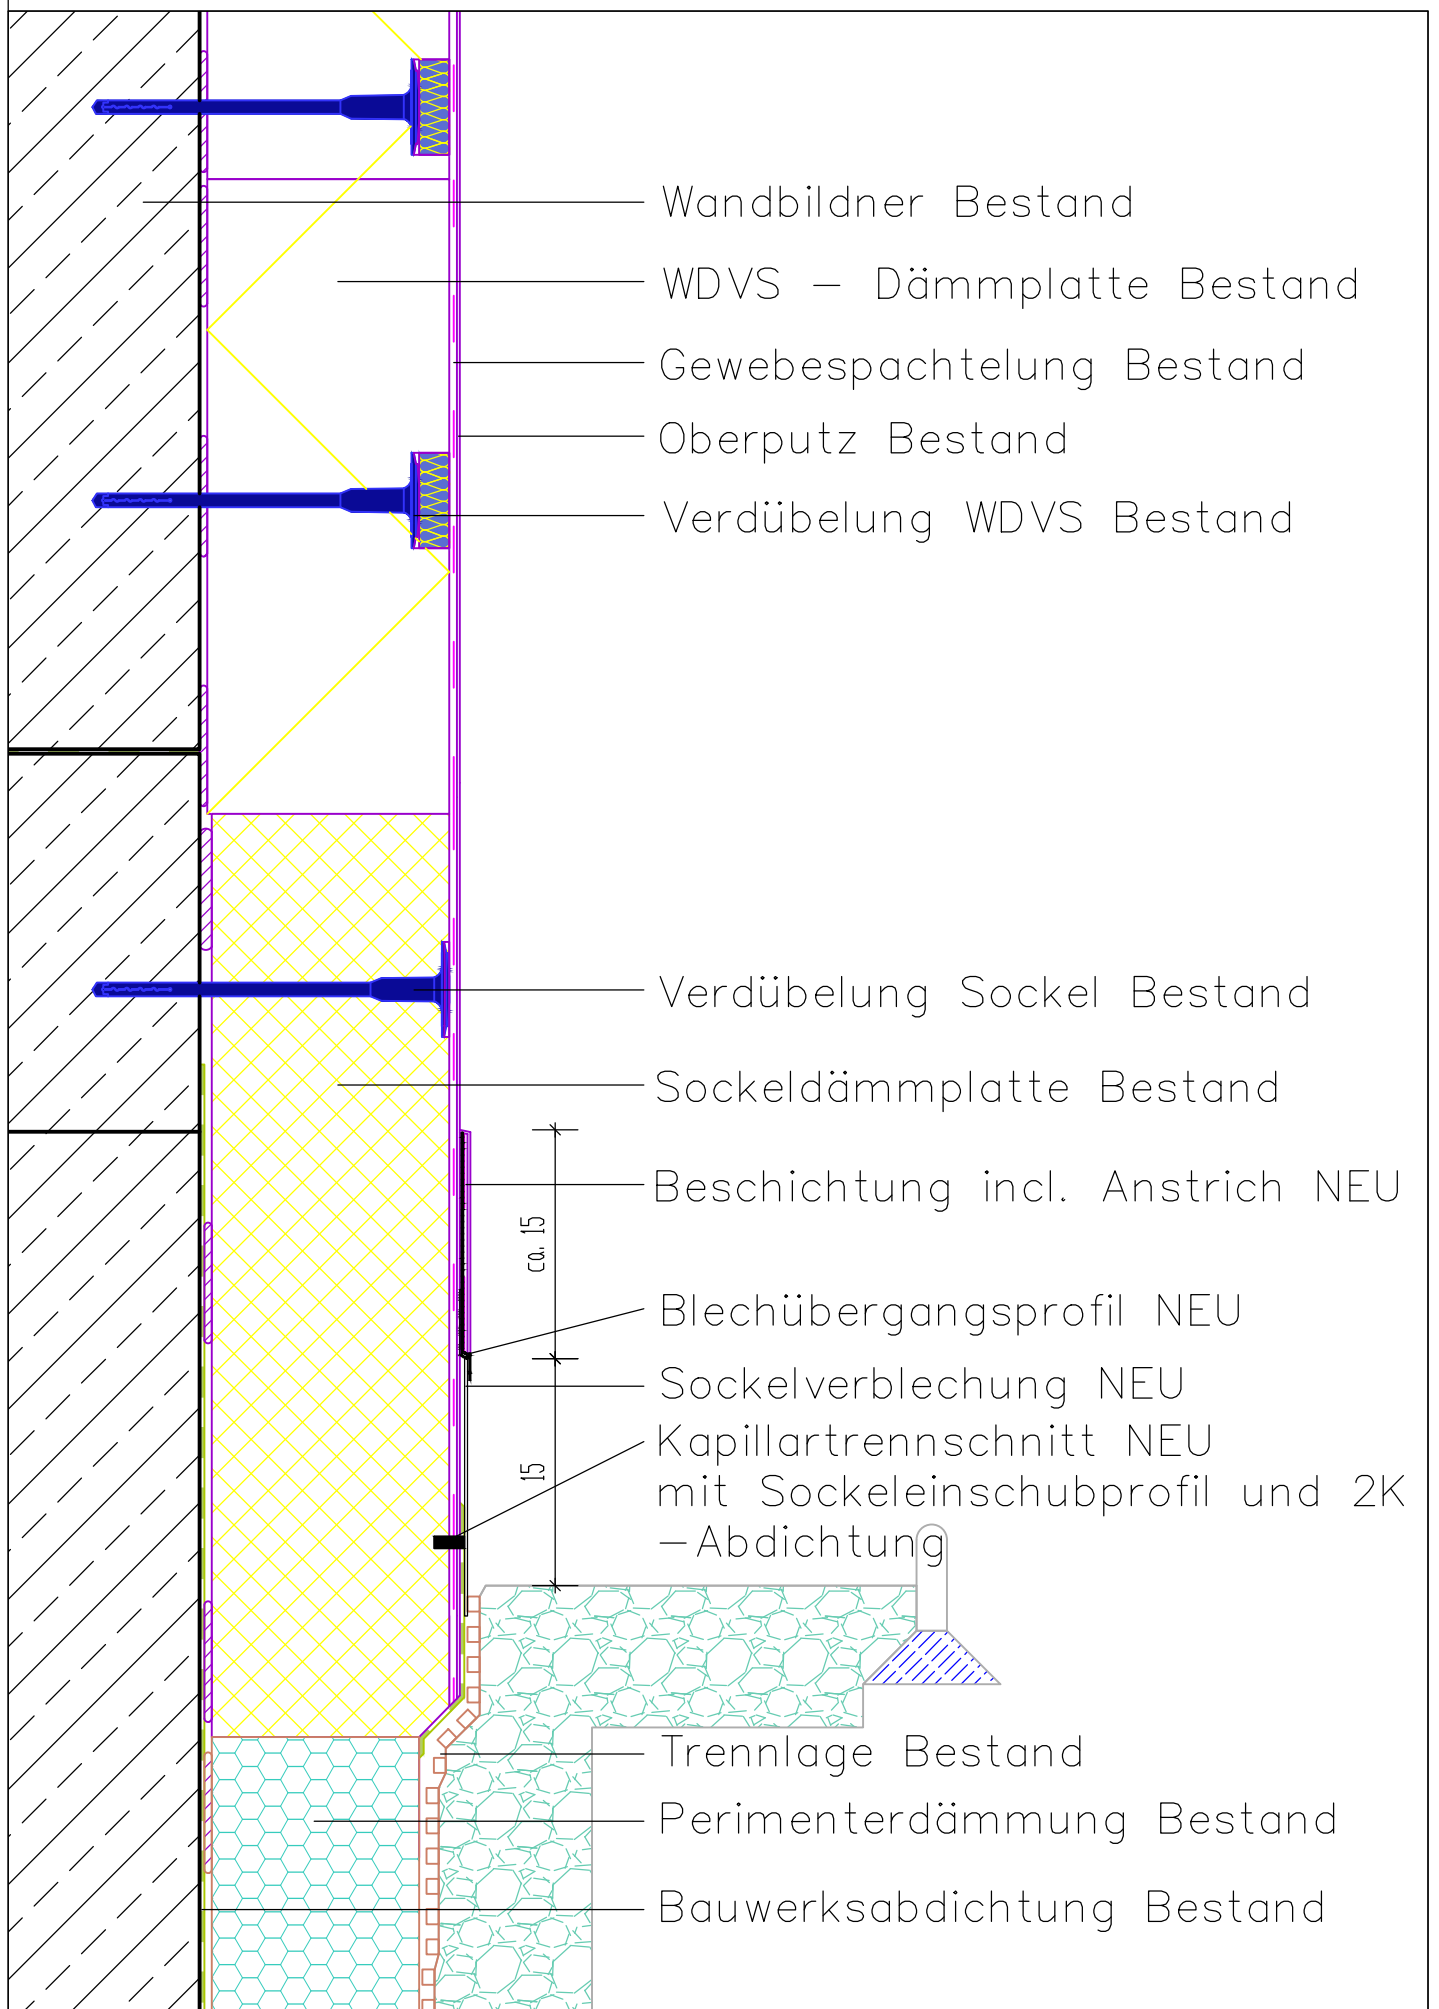
- Wandbildner Bestand
- WDVS – Dämmplatte Bestand
- Gewebspachtelung Bestand
- Oberputz Bestand
- Verdübelung WDVS Bestand
- Verdübelung Sockel Bestand
- Sockeldämmplatte Bestand
- Beschichtung incl. Anstrich NEU
- Blechübergangprofil NEU
- Sockelverblechung NEU
- Kapillartrennschnitt NEU mit Sockeleinschubprofil und 2K-Abdichtung
- Trennlage Bestand
- Perimeterdämmung Bestand
- Bauwerksabdichtung Bestand
